# High-Tech-Holz und -beschichtung ohne Kompromisse

## Beschichtungsaufbauten im Test

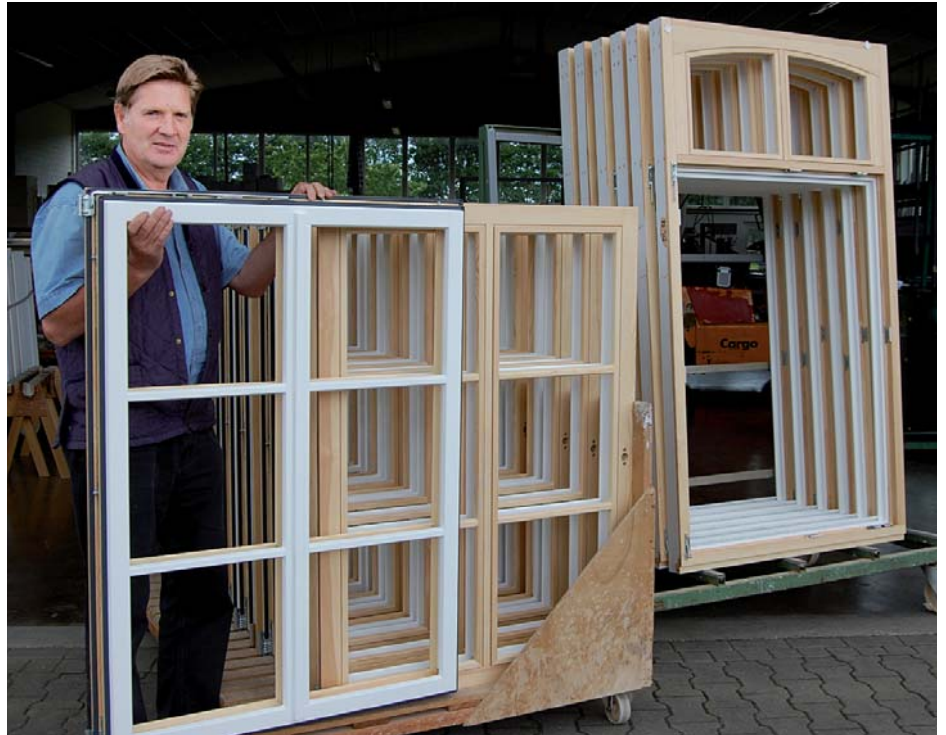
Alfred Seel, Inhaber der gleichnamigen Tischlerei in Lönningen, Landkreis Cloppenburg (Niedersachsen) mit einer Partie fertiger Fenster für ein 30 m langes niedersächsisches Hallenhaus. Der Clou: innen transparent beschichtete Kiefer, außen Accoya®, weiß lackiert.

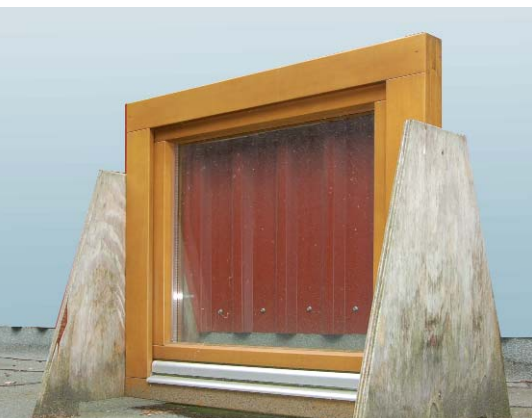
Accoya®-Musterfenster mit Induline-Beschichtung, frei bewittert, ohne konstruktiven Schutz: tadelloser Zustand auch der Eckverbindungen nach vier Jahren. Kein Aufquellen feststellbar.

Wir setzen seit vielen Jahren bei der Beschichtung unserer maßhaltigen Bauteile auf die Zusammenarbeit mit der Remmers Baustofftechnik und ihr Induline Premium-Coating. Das die auch für Accoya®-Holz bestens geeignet ist, sieht man u.a. an dem Zustand unseres frei bewitterten Musterfensters. Bei dem Bauvorhaben des niederdeutschen Hallenhauses in Haselünne haben wir folgenden Beschichtungsaufbau gewählt:

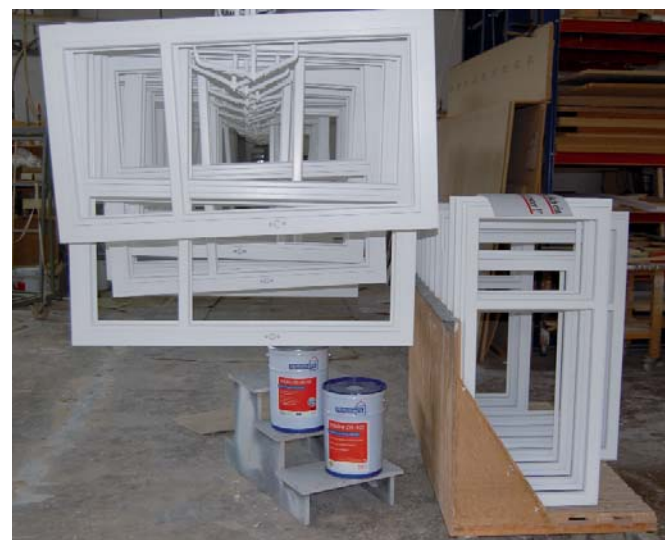
Induline-Premium-Beschichtung im Vierschicht-Aufbau

Farblose Holzschutz-Imprägnierung für innen und außen mit Induline SW-900 auf Leinölbasis, Holzverfestiger und Egalisiergrund zum Schutz vor Fäulnis und Bläue. Kiefer innen: transparente, wässrige Zwischen- und Schlussbeschichtung mit Induline LW-720 (geringe Anfeuerung und Vergilbungsneigung); Deckendes System außen für Accoya®, weiß: Grundierung mit Induline ZW-400, Schlussbeschichtung mit Induline DW-601/50, wässriger Decklack auf Acrylat-/Polyurethan-Basis.

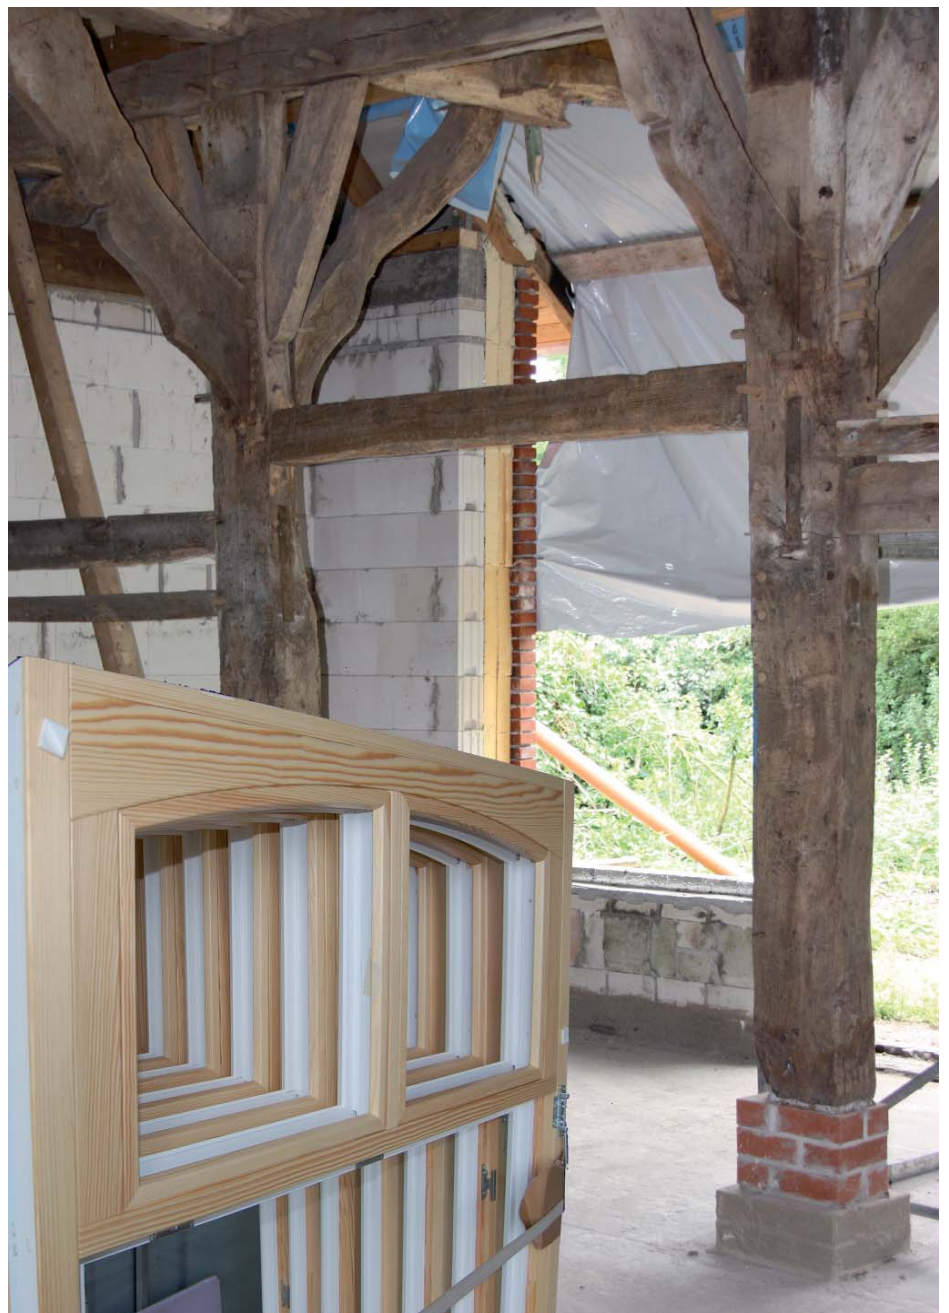
*Pellenhoff, Haselünne: Einbau von 21 zweiflügeligen Fenstern mit Oberlichtern, Rundbogen und Fenstersprossen. Weiterhin wurden drei Eingangstüren und eine grün/grün lackierte Dielentür gefertigt.*

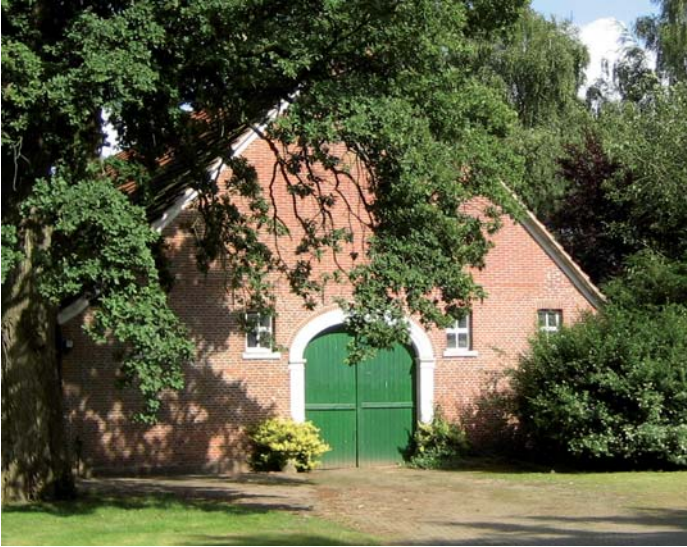
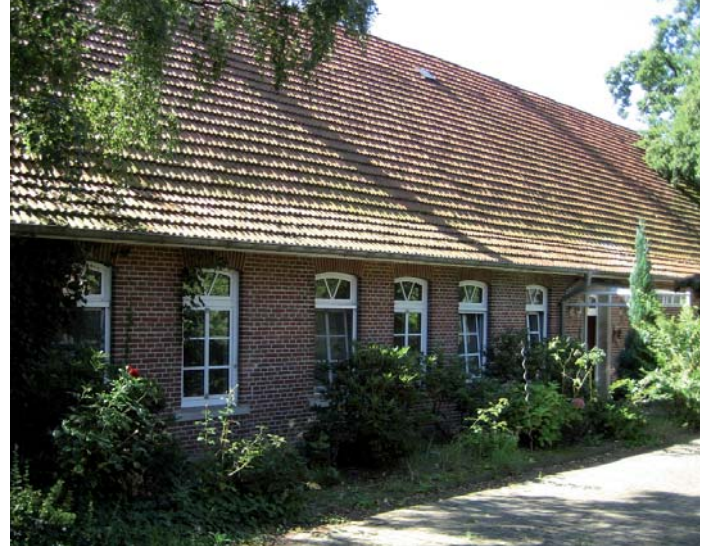
Vorzustand des niederdeutschen Hallenhauses „Pellenhoff“

Kennzeichnend für das 1866 erbaute 34 m lange niederdeutsche Hallenhaus „Pellenhoff“ im niedersächsischen Haselünne (Landkreis Emsland), ist das sog. 2-Ständer-Gerüst mit aufgerähten Dachbalken und einer Sparrenschwelle. Die Außenwände sind massiv mit Backsteinen im Kreuzverband gemauert. Die Giebel zeigen noch keine aufwändig gemauerte Ziegelzier, wie sie bei späteren Ziegelmassivbauten üblich wird. Der Pellenhoff hat bereits einen Schornstein und eine Scherwand (Trennwand) zwischen Küche und Stall.

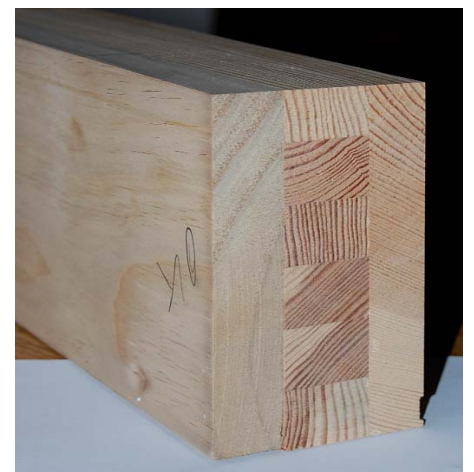
Kantel in 4,80 m Länge: Decklamelle im Außenbereich aus Accoya®-Holz, im Kern und innen heimische Hölzer

So konnten die Wünsche der Bauherrin und des Planers auf ideale Weise berücksichtigt werden. Die Fensterrahmen bestehen nun aus drei Schichten, außen Accoya®, mittig und innen europäisches Kiefernholz. Bei einer Verglasung mit einem  $u_g$ -Wert von 0,6 beträgt der erreichte  $u_w$ -Wert noch akzeptable 1,0. Das Kiefernholz ist innen sichtbar und hat eine ausreichende Härte, um auch eine rauere Behandlung zu überstehen. Eine Nachbehandlung der Außenseiten wird wahrscheinlich nicht vor 10 Jahren, auch dank der Induline-Beschichtung, notwendig werden. Bei Tests in Holland war nach 9,5 Jahren Standzeit noch keine Nachbehandlung nötig.

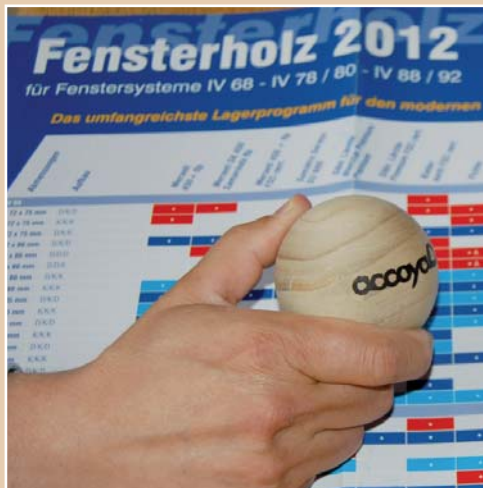
Der einfache Test: Accoya-Kugel eine Woche in einem Glas, gefüllt mit Wasser, lagern. Das Ergebnis: kaum Gewichtszunahme, da nur eine geringe Menge Wasser eindringt.
